DISTRIBUCIÓN Y ESTADO DE CONSERVACIÓN DE MACRÓFITOS ACUÁTICOS EN EL LAGO DE L'ALBUFERA DE VALENCIA

**Servicio de Vida Silvestre
Marzo de 2017**

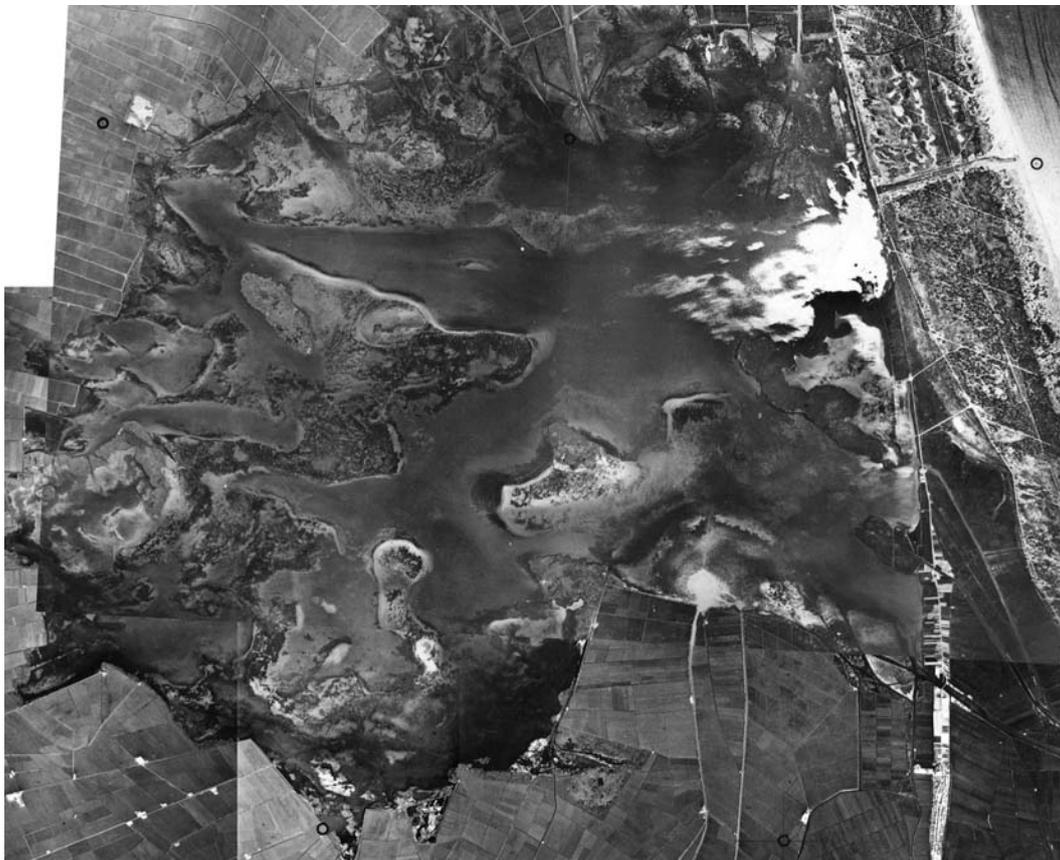
Figura 1.- l'Albufera. Vista aérea del año 1956. Se observan manchas de macrófitos ocupando gran parte del lago junto a las "matas".

L'Albufera se encontraba todavía en buen estado ecológico hasta bien entrada la década de 1960. La transparencia de las aguas debida a la abundancia y calidad de los caudales que la alimentaban, junto con la escasa profundidad, permitían el desarrollo de espesas praderías de vegetación sumergida que llegaron a ocupar la mayor parte de la laguna. Aparecen densas formaciones de macrófitos acuáticos y algas (géneros *Ceratophyllum*, *Myriophyllum*, *Potamogeton* y *Charas*, entre otros), conocidos como "brossars", "asprellars", "barrellars", etc. ocupando cerca de las dos terceras partes de la superficie del lago, dominando ampliamente todo el sector occidental del mismo, tal como se desprende de la observación de los fotogramas aéreos del vuelo americano de 1956 y de abundantes testimonios.

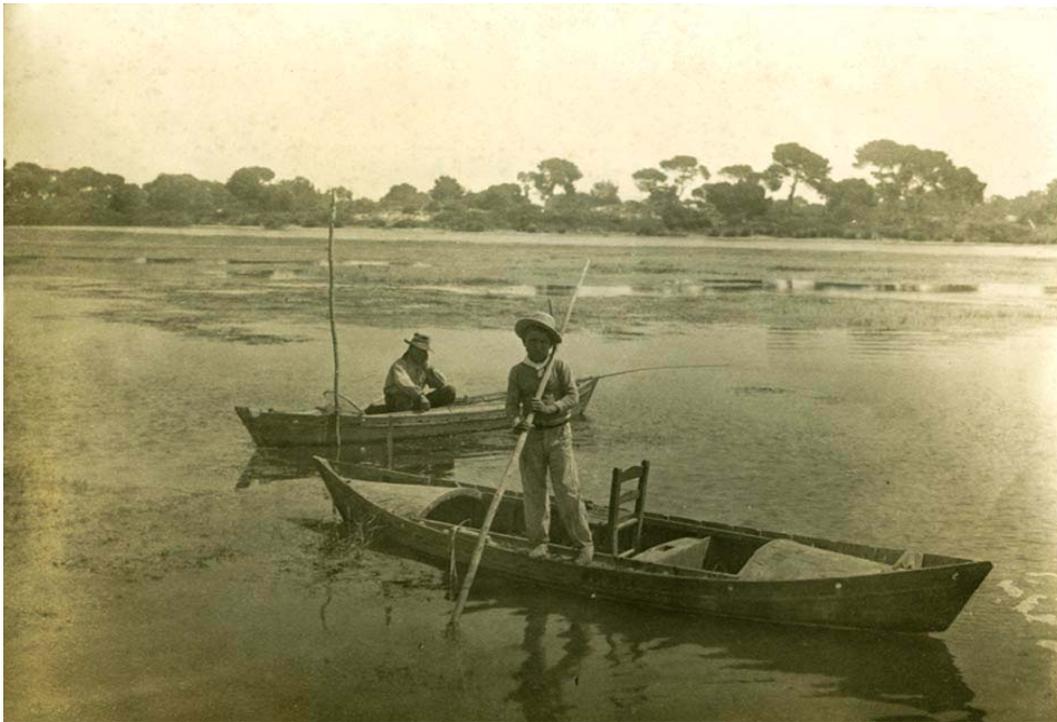
Figura 2. Vista de lago de l'Albufera donde se ve gran parte de la superficie cubierta de macrófitos, Principios del siglo XX.

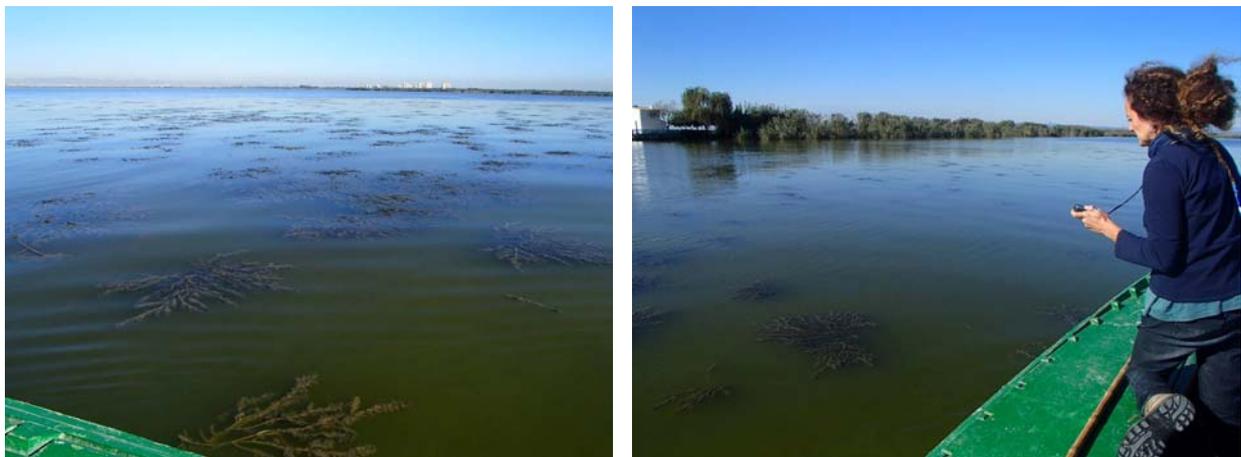
Figura 3 y 4. Prospección de macrófitos en l'Albufera. Zona S cerca de la acequia Overa. Campaña de otoño 2015.

Para realizar los trabajos de prospección se ha empleado un sistema de posicionamiento geográfico mediante GPS, marcando cada punto con presencia de macrófitos y estimando la superficie de ocupación. Se utilizó una embarcación "albuferenca" realizando un recorrido mediante transectos de una anchura aproximada de 50 metros para cubrir la totalidad del espacio. Para ello se empleó un GPS donde se marcó el recorrido (tracking) en cada momento. También se utilizaron prismáticos para una mejor identificación de las "manchas" de vegetación.

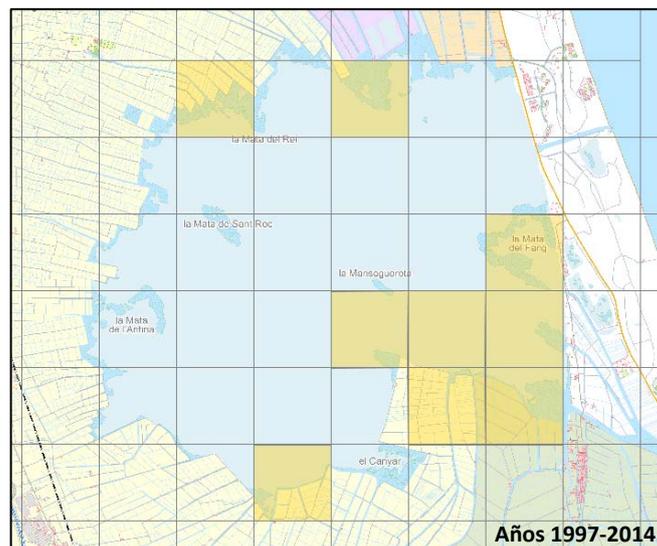
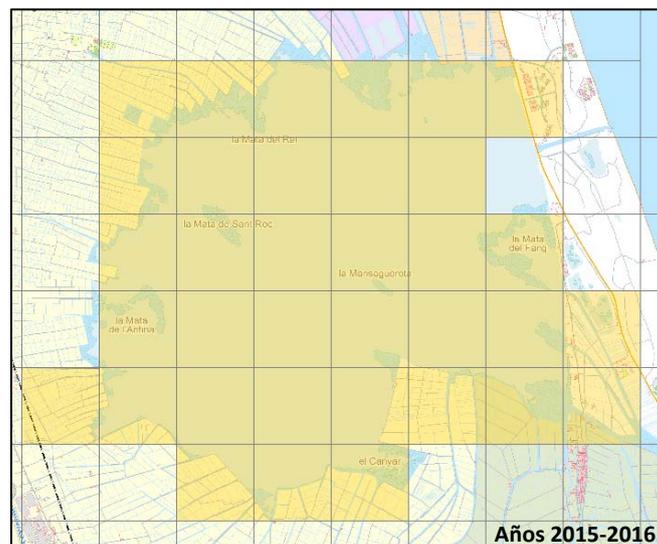
Figura 5 y 6. ■ Cuadrículas UTM 1x1 con presencia de macrófitos en el lago de l'Albufera.
Cuadrículas con presencia de macrófitos en el periodo 1997-2014 (arriba) y en el periodo 2015-2016 (abajo).

Más recientemente (figura 5), entre los años 1997 y 2014, se citan *Ceratophyllum demersum*, *Myriophyllum spicatum*, *Potamogeton crispus*, *Potamogeton nodosus* y *Potamogeton pectinatus*, en general pocos ejemplares y también en zonas muy puntuales del lago de l'Albufera. Si sumamos todas las citas localizadas en ese periodo se observa que las plantas se sitúan en 9 cuadrículas UTM 1x1, la mayoría en la zona sur del lago.

En la siguiente figura se observa un aumento notable de la presencia de macrófitos en l'Albufera, donde se ha pasado de localizar plantas en 9 cuadrículas en el periodo 1997-2014, a 35 cuadrículas en el periodo 2015-2016.

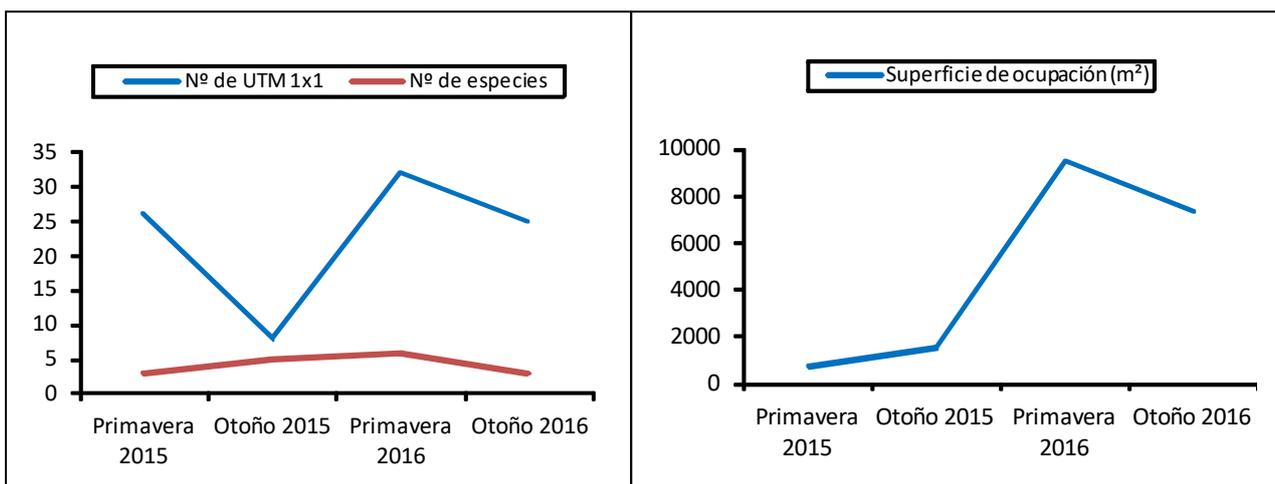
Figuras 7 y 8. Evolución del nº de UTM 1x1 con presencia de macrófitos y superficie de ocupación en el lago de l'Albufera. Variación en el nº de especies localizadas.

Tras realizar las prospecciones se observa un aumento tanto en el número de cuadrículas UTM 1x1 con presencia de macrófitos, así como en la superficie de ocupación. Los resultados se indican en las tablas 1 y 2. Se aprecia un aumento significativo en 2016 respecto a 2015.

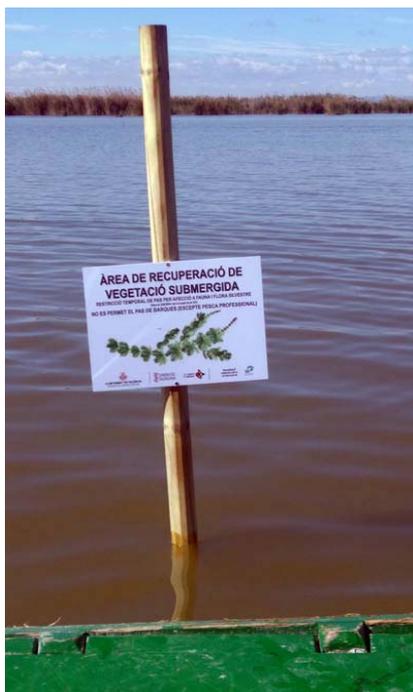
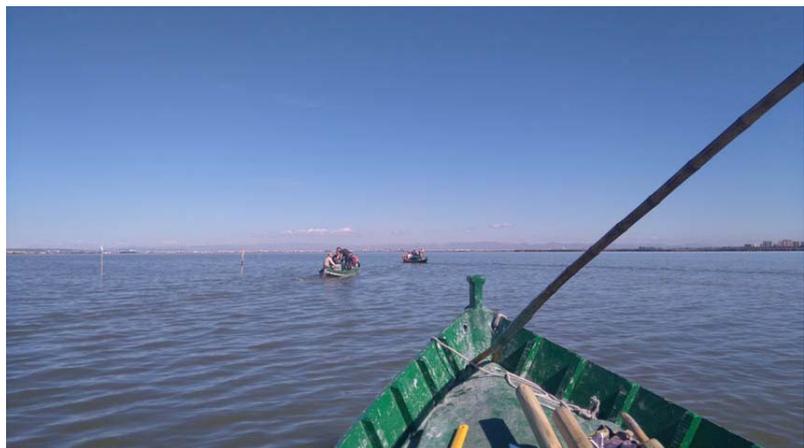
Figura 9 y 10. Zona Overa. Colocación de postes para delimitar el área de exclusión. Abril de 2016.

La desembocadura de la acequia Overa es una zona donde en 2015 y especialmente en 2016 se observa una proliferación importante de macrófitos, sobre todo de *Myriophyllum spicatum*. Al tratarse de una zona de paso de gran cantidad de embarcaciones de recreo, el Ayuntamiento de Valencia estableció en abril de 2016 un área de exclusión para limitar su paso y favorecer el desarrollo de las plantas.

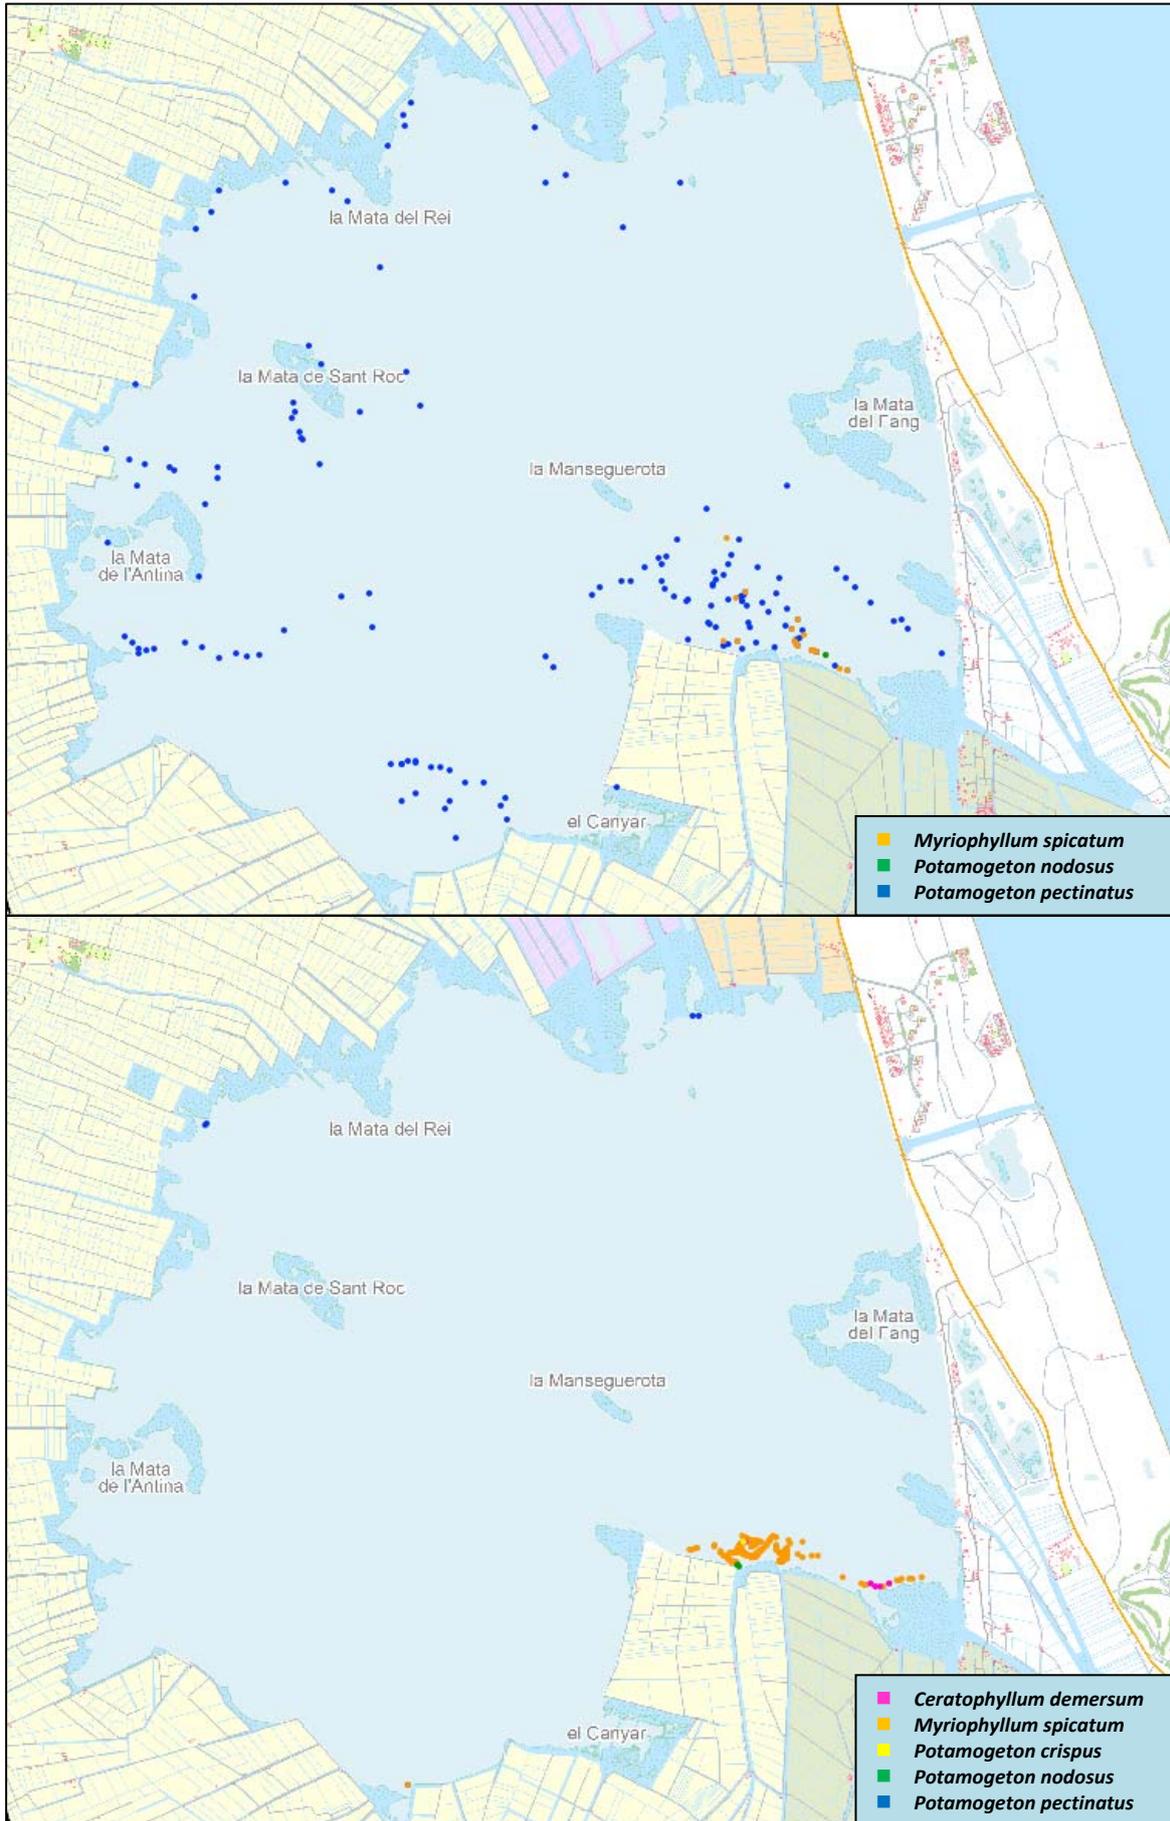
Figura 11 y 12. Distribución de macrófitos en l'Albufera, primavera 2015 (arriba) y otoño 2015 (abajo).

En primavera de 2015, año de inicio del estudio se aprecia una proliferación elevada de macrófitos alcanzando un total de 26 cuadrículas con presencia de planta, la cual se distribuye fundamentalmente en la periferia del lago y en mayor cantidad en la zona sur. En otoño se reduce a tan sólo 8 cuadrículas la mayor parte también en la zona sur, en los alrededores de la acequia Overa.

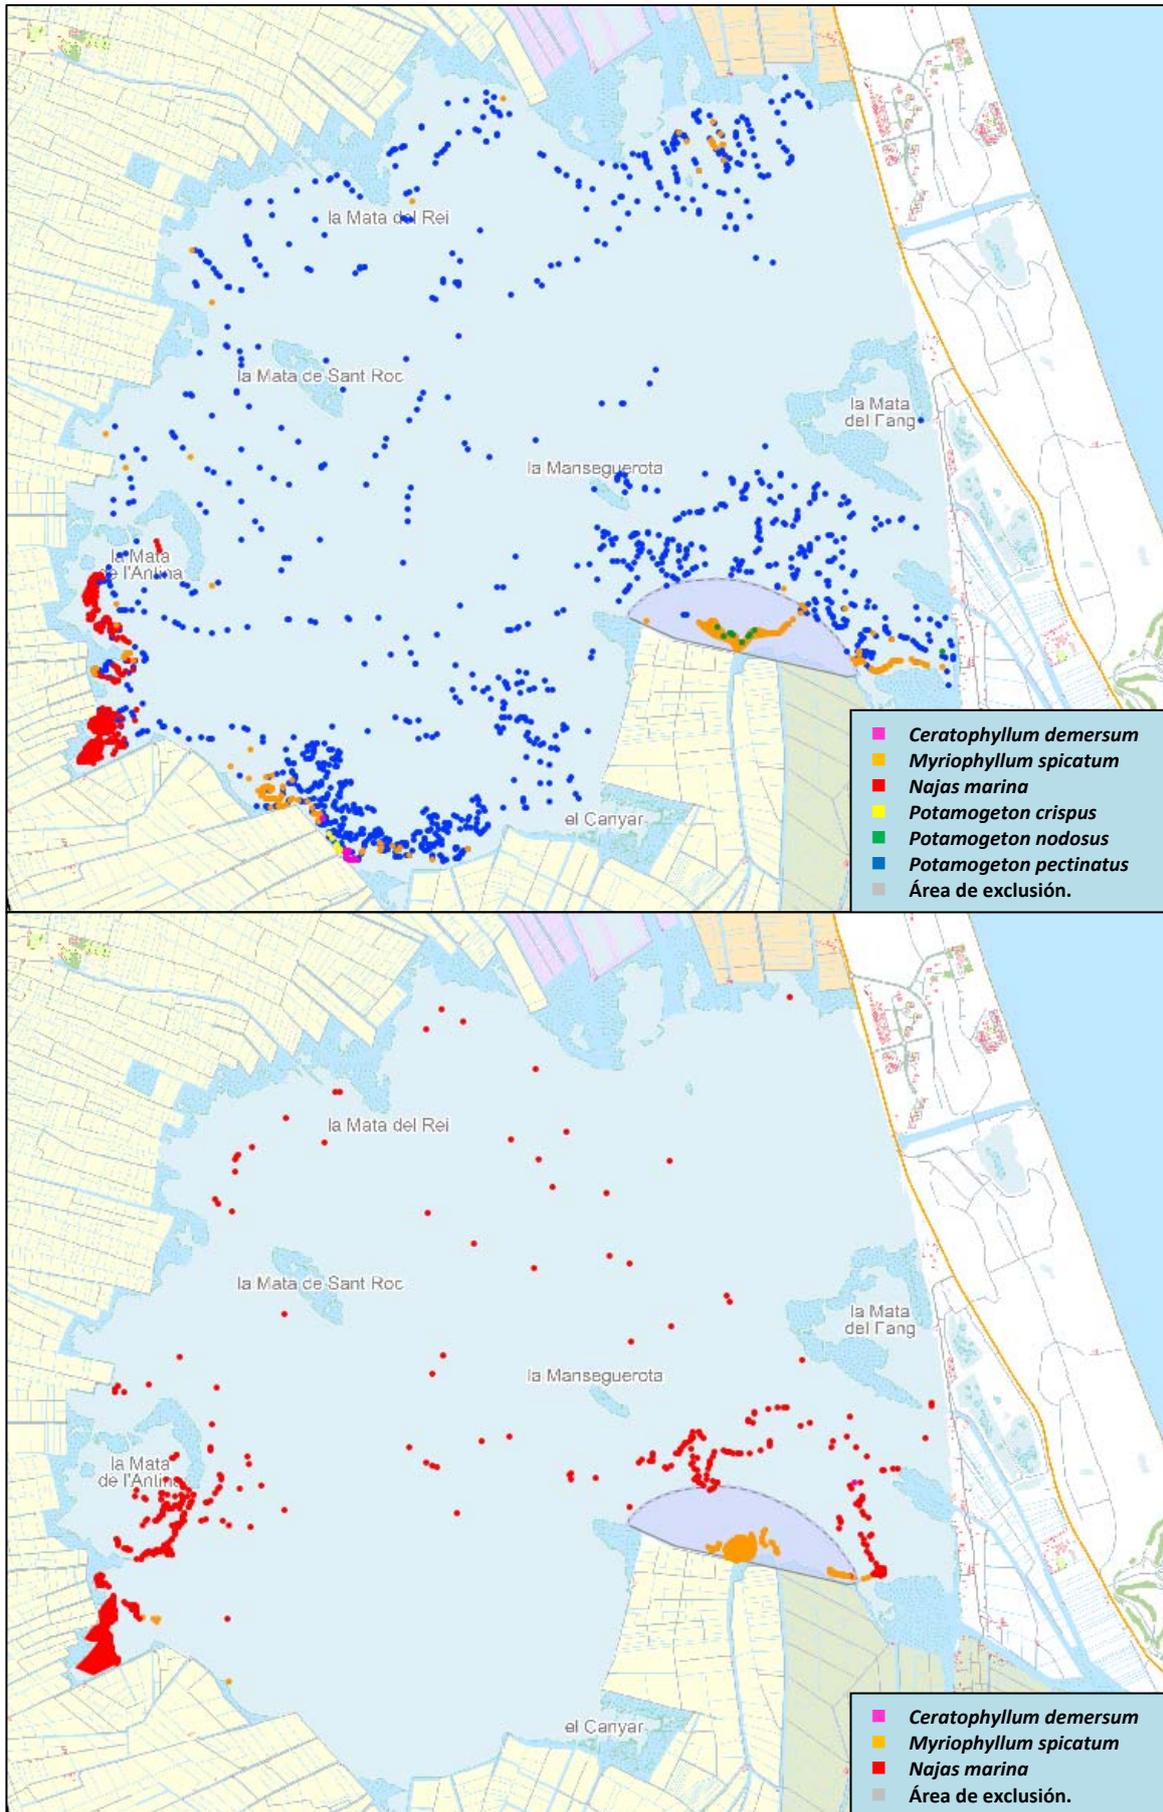
Figura 13 y 14. Distribución de macrófitos en l'Albufera, primavera 2016 (arriba) y otoño 2016 (abajo).

En primavera de 2016 el número de puntos se dispara, ocupando la vegetación subacuática el 78% de las cuadrículas del lago, en total 32, especialmente en la zona sur, pero también en el norte y algo menos en el centro. La planta se concentra en la periferia y junto a las "matas", zonas con menor profundidad y en las que, por tanto, las plantas acuáticas disponen de mayor cantidad de luz. En otoño del mismo año disminuye algo la cantidad de plantas, localizándose en 25 cuadrículas, en cualquier caso un número muy superior a las 8 cuadrículas en las que aparece vegetación en 2015, aunque la mayor parte corresponde a *Najas marina*.

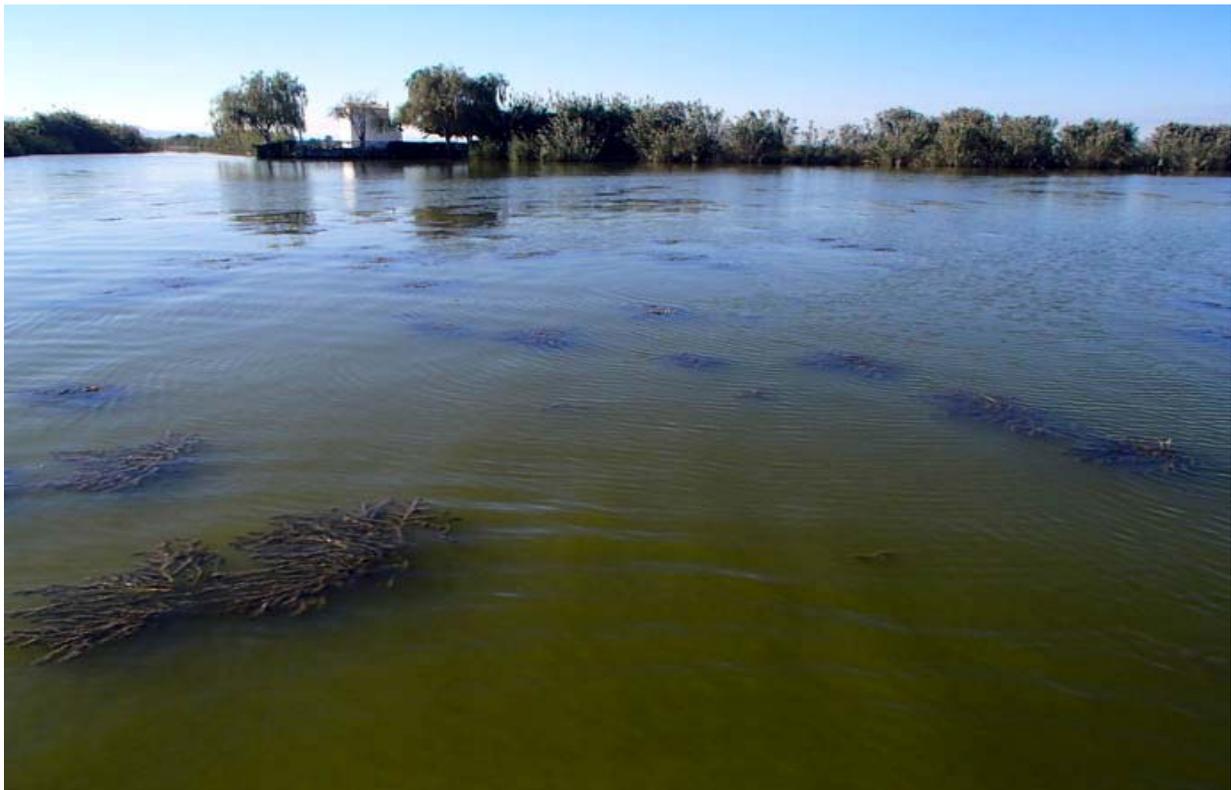
Figura 15. *Myriophyllum spicatum*. Prospección de macrófitos. Otoño 2015.

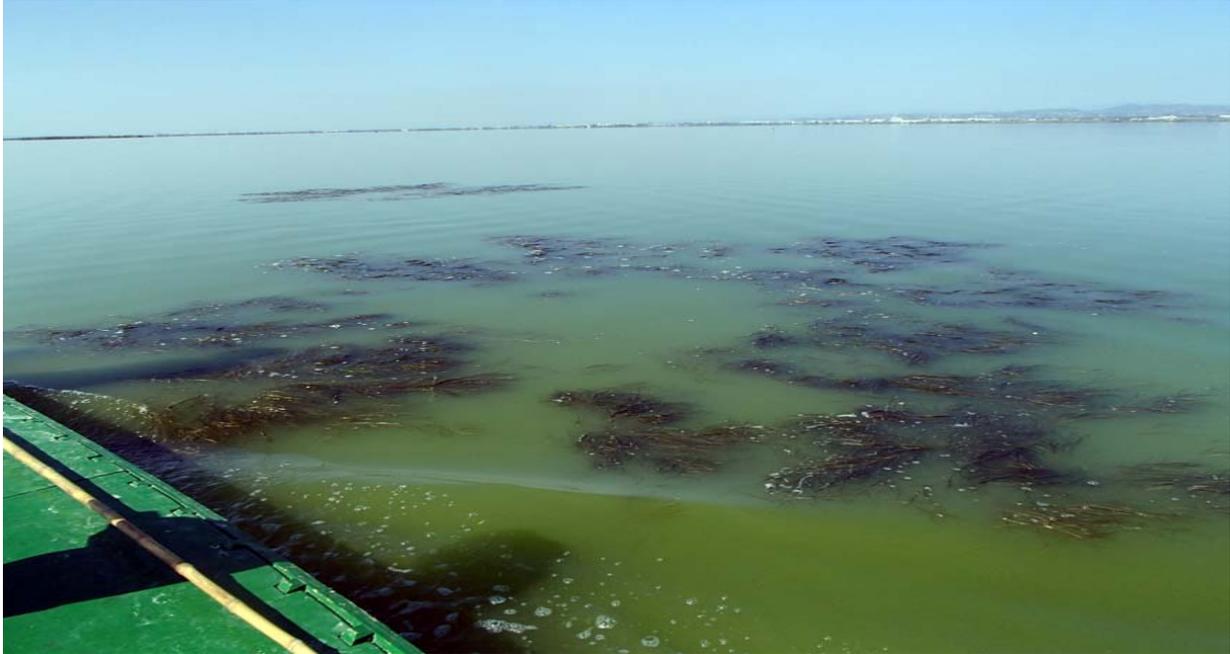
Figura 16. *Potamogeton pectinatus*. Prospecció de macrófitos. Primavera 2016.

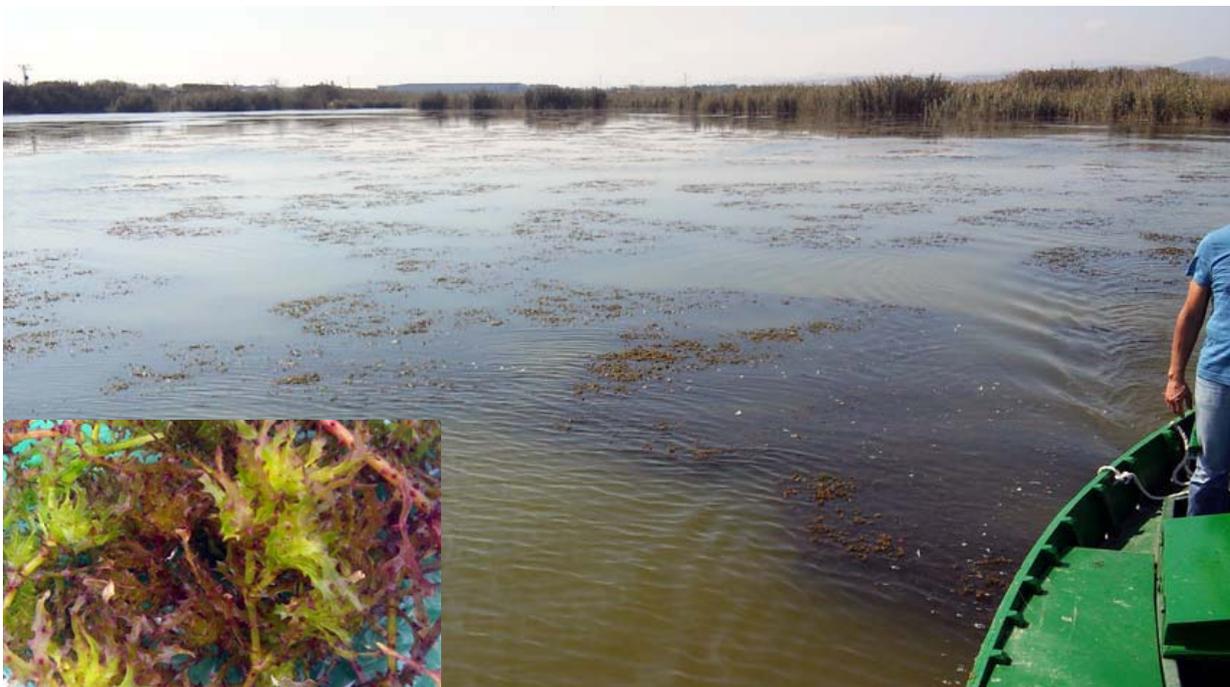
Figura 17. *Najas marina*. Prospecció de macrófitos. Otoño 2016.

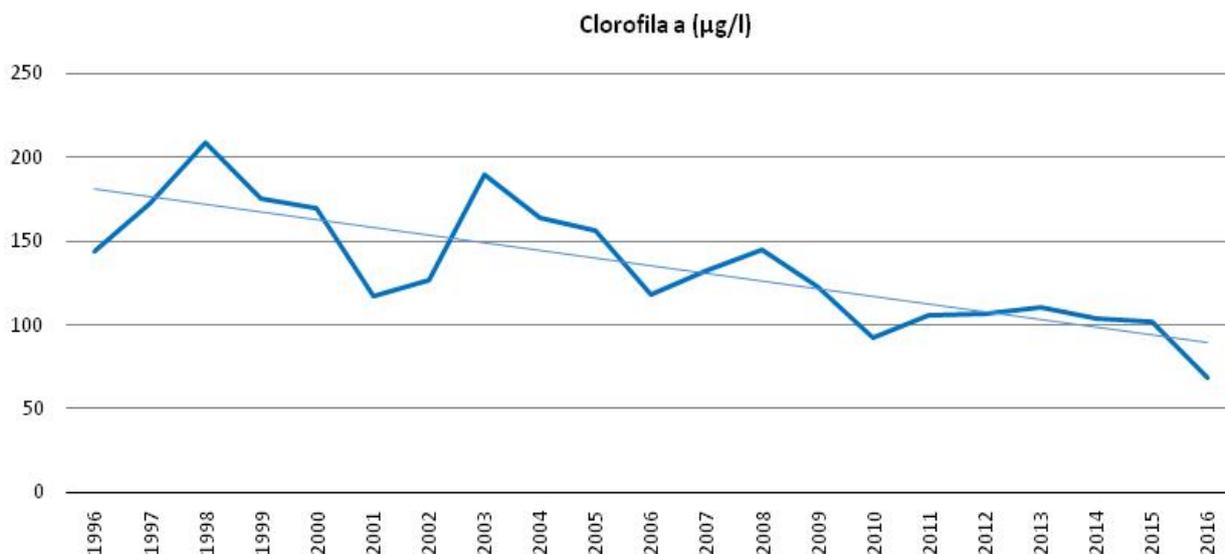
Figura 18. Valores de clorofila-a en el lago de l'Albufera. Medias anuales y línea de tendencia. Periodo 1996-2016.

El estado de máxima eutrofia del lago de l'Albufera en los años 70 originó la desaparición de los macrófitos. La Generalitat Valenciana ha realizado un seguimiento desde el año 1996 de la eutrofia del mismo usando como indicador la evolución de la biomasa algal, estimada a partir de la concentración de clorofila-a. En la Figura 18 se observa una disminución de la clorofila desde medias de 150 µg/l en los años 90 hasta 100 µg/l en los últimos años⁴. Las variaciones intra-anales o estacionales de clorofila son amplias, pero en los últimos años se aprecia una mayor estabilidad de los valores mensuales sin alcanzar picos de máxima eutrofia. En 2015 y 2016 se han reducido los valores medios anuales de clorofila-a con valores de 101,9 µg/l y 68,4 µg/l respectivamente

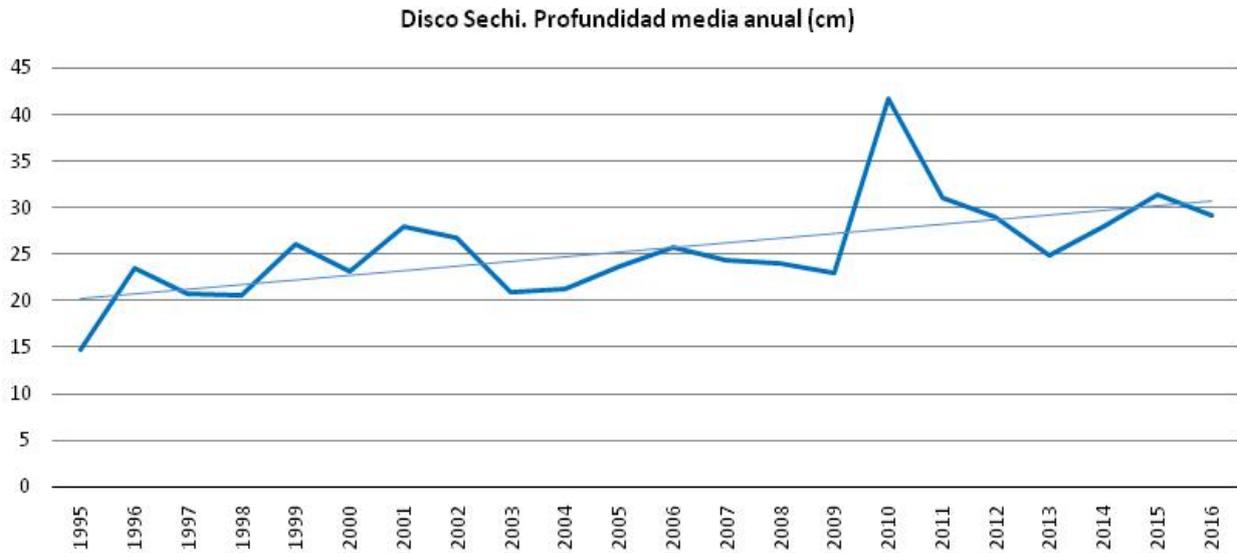
Figura 19. Evolución de la transparencia del agua del lago medida con el disco de Sechi. Medias anuales y línea de tendencia. Periodo 1995-2016.

Por lo que respecta a la transparencia, en la actualidad es frecuente alcanzar los 30 cm. de profundidad, lo que se traduce en 60 cm de zona fótica, es decir la zona en la que llega más del 1% de la luz incidente, aprovechable por la vegetación sumergida. Esto explicaría la presencia mayoritaria de los macrófitos en las áreas menos profundas del lago. Al tratarse de un lago somero (90 cm. de profundidad media), cualquier aumento estable de la transparencia favorecerá sustancialmente la superficie colonizada por macrófitos. En 2015 y 2016 se han alcanzado transparencias medias anuales de 31,4 cm. y 29,1 cm. de profundidad respectivamente (Fig. 19).

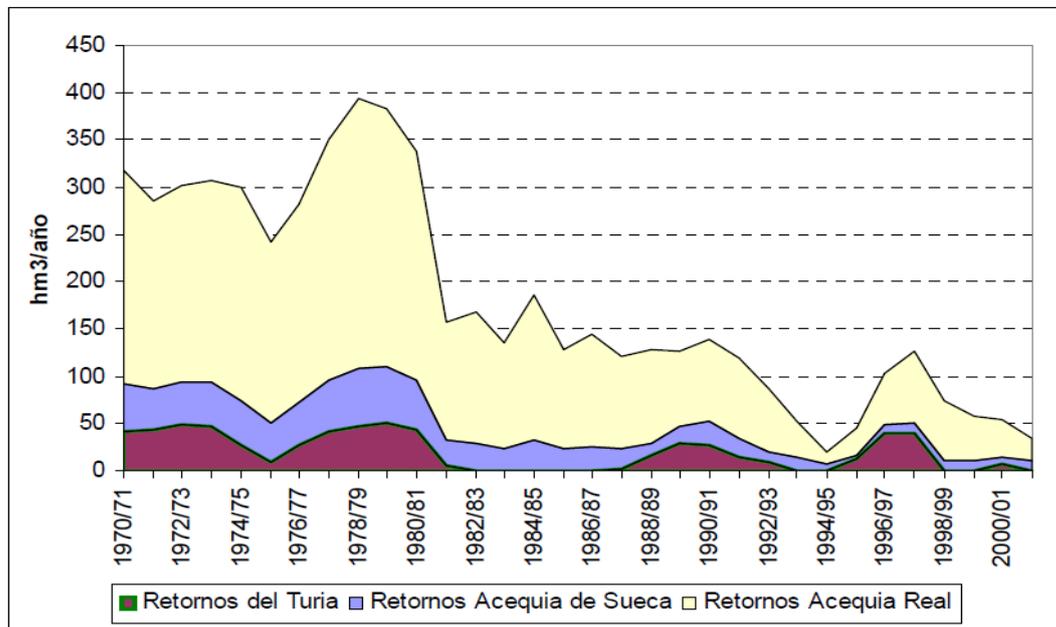
Figura 21. Evolución de los retornos de riego a la Albufera.

No obstante, los datos sobre la evolución de los parámetros hidrológicos del ecosistema contenidos en informes oficiales (TYPESA, 2004)⁶ revelan que en este mismo periodo se ha producido una reducción muy importante de las aportaciones del Júcar, las de mayor calidad, al humedal, aportaciones que han representado desde finales del S. XVIII más del 85% de todas las entradas al sistema.
